--41. motorrevisie deel 2

Geschreven door Martin Struijs

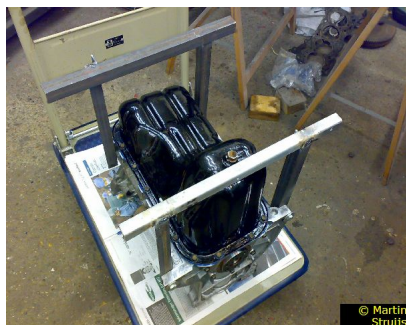
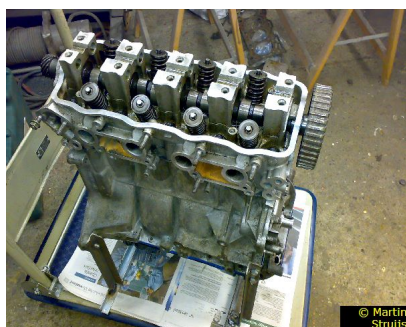
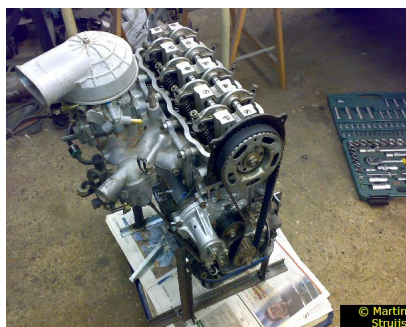
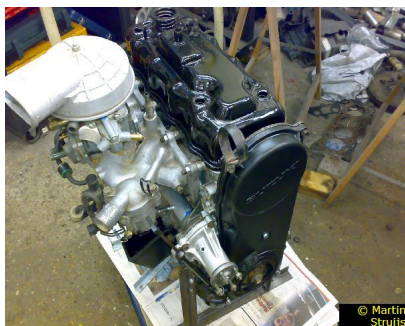
Na montage van de kleptuimelaars de distributieriem gemonteerd. Voorzicht de riem op de juiste spanning gezet en ook het spruitstuk met carburateur gemonteerd. Nu gaat het weer op een motor lijken gelukkig.
