## --18. Balkje links

Geschreven door Martin Struijs

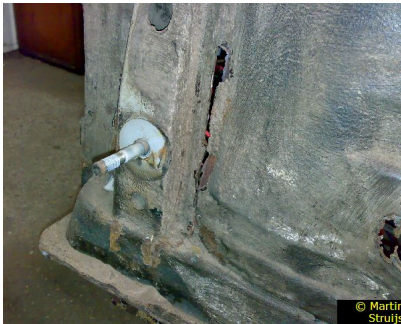
Als je de foto hieronder kijkt dan lijkt het allemaal wel mee te vallen. Een klein scheurtje in de bodem, toch, meer niet? Nou dit is dus weer een voorbeeld van het topje van een ijsberg. Bij verder kijken (dat kijken doe ik met een haakse slijper.....) bleek dat er meer aan de hand was. Het balkje wat een bout bevat waarmee de body op het chassis zit was vanbinnen slecht. Even loskrabben van de roest, kijken of de roest eraf gebikt kon worden, euh....., gaatje....., nog groter gat, oftewel weer veel laswerk.

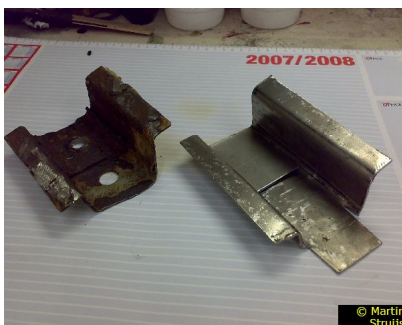
Hieronder zie je dan het resultaat, het rotte deel is eruit geslepen en dient als voorbeeld voor de nieuwe balk. Want ik heb natuurlijk gekeken of dit deel van het balkje los te koop was, nee dus. Dit balkje maakt deel uit van de bodemplaat, maar die was niet zo slecht dat ik deze hele bodemplaat moet vervangen. Dan wordt het met wat buigen in de bankschoef en gebruik van de bout uit het orginele (rotte) deel een nieuwe balk gemaakt.

Om te voorkomen dat straks na het lassen zou blijken dat de body niet meer op het chassis zou passen heb ik van een stuk hout en aluminiumprofiel een mal gemaakt. Gelukkig maar, want later zou blijken dat de andere kant ook geheel verrot was.
