---5. Reparatie bodemdeel

Geschreven door Martin Struijs

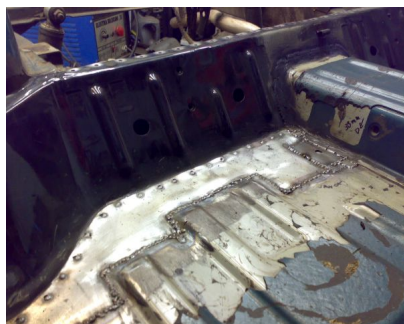
Omdat het lastig is de hele bodem van onderaf te lassen heb ik het lassen alleen van bovenaf gedaan, Als de body los staat van het chassis dan moet ik het onderkant nog lassen. De onderkant zit de bodyschutz, dat moet later ook nog verwijderd worden. Bij het lassen zorgt dit spul af en toe voor een leuk vuurtje

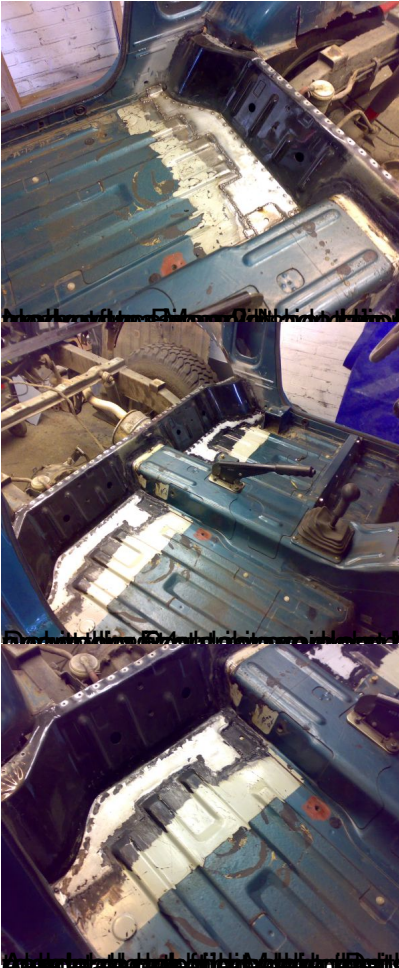
Ik heb eerst de vorm van het plaatwerk met papier nagetekend, vervolgens deze op plaatwerk van 1 mm overgebracht. Daarna volgt weer het bekende werk van passen en meten. Veel meten, veel passen. Daarna het plaatwerk gelast. Hierbij vooral heel rustig aan gedaan met lassen. Als je achter elkaar doorlast dan kan het plaatwerk door de warmte vervormen. Daarom lijkt het laswerk soms te bestaan uit allemaal losse puntjes, maar dit zit wel allemaal gesloten aan elkaar.
