## ---7. Achterspatbord links

Het laatste deel "gesloopt" van het linkerspatbord, best wel drastisch aan het werk geweest.

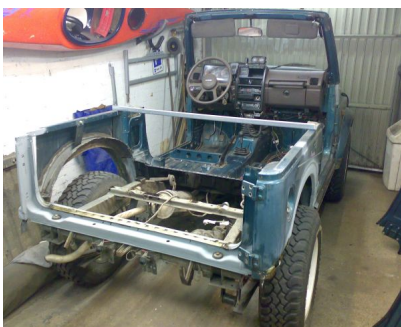
Met de bodem er nog steeds uit en het binnenscherm verwijderd aan de linkerachterkant blijft er zeer weinig over van de achterkant. Best wel goed opletten of er niets scheef gaat zitten, want zoals je op de foto ziet is er nog alleen maar een klein metalen randje over aan de linkerkant.

Dus voor de zekerheid nog even een extra versteviging gemaakt, die vastgebout op de originele plaats waar de rolbeugel normaal zit. Na het monteren van deze versteviging kon het achterscherm eraf geslepen worden. Voorzichtig te werk gegaan, het L-profiel wat overblijft is ook erg dun, dus om vervorming te voorkomen alles heel rustig en voorzichtig afgeslepen.
